RELATÓRIO FOTOGRÁFICO

IMAGENS DA REGIÃO DA LAGOA DO CAMPELO

RF-SM-015-2024

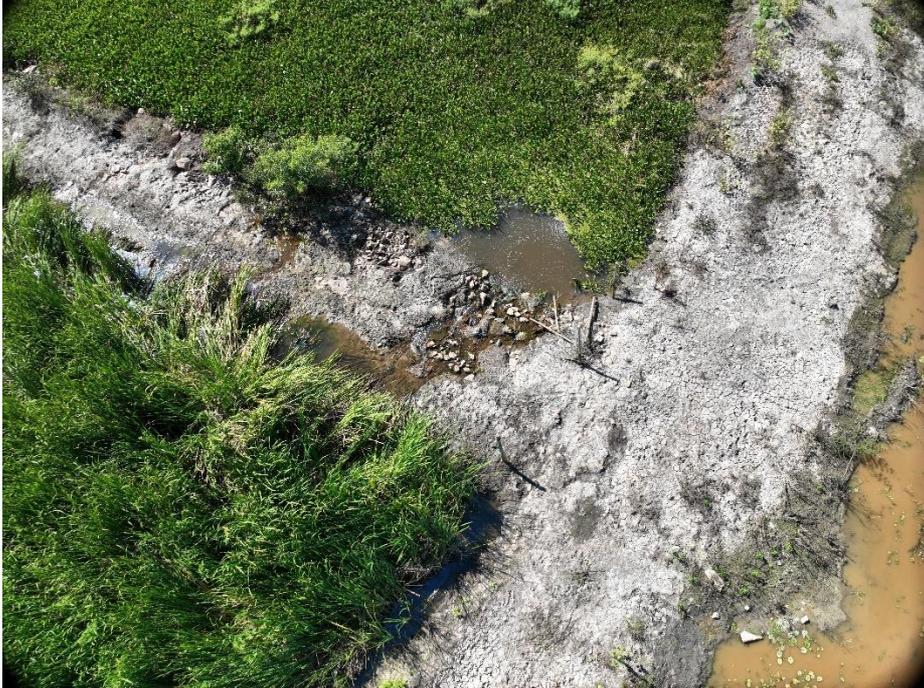
Imagem do Vertedouro de Pedra do Canal Cataia

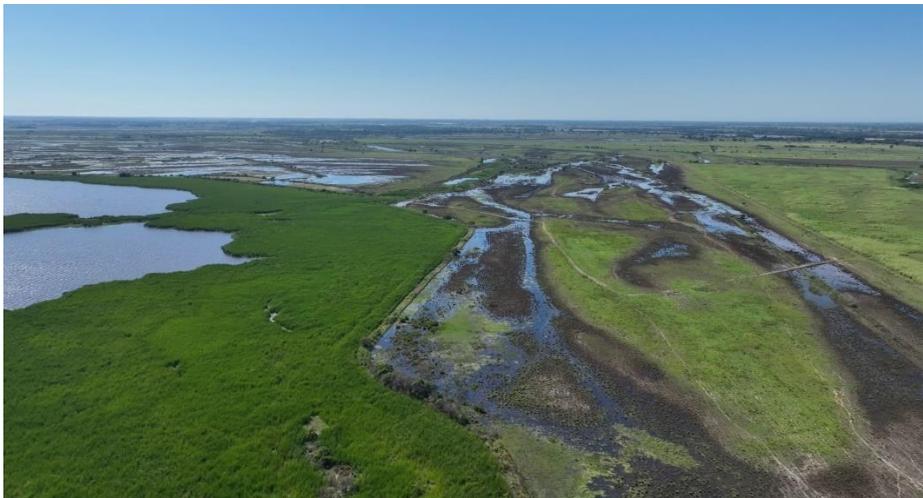
Visão do entorno do Canal Cataia próximo à saída do Campelo

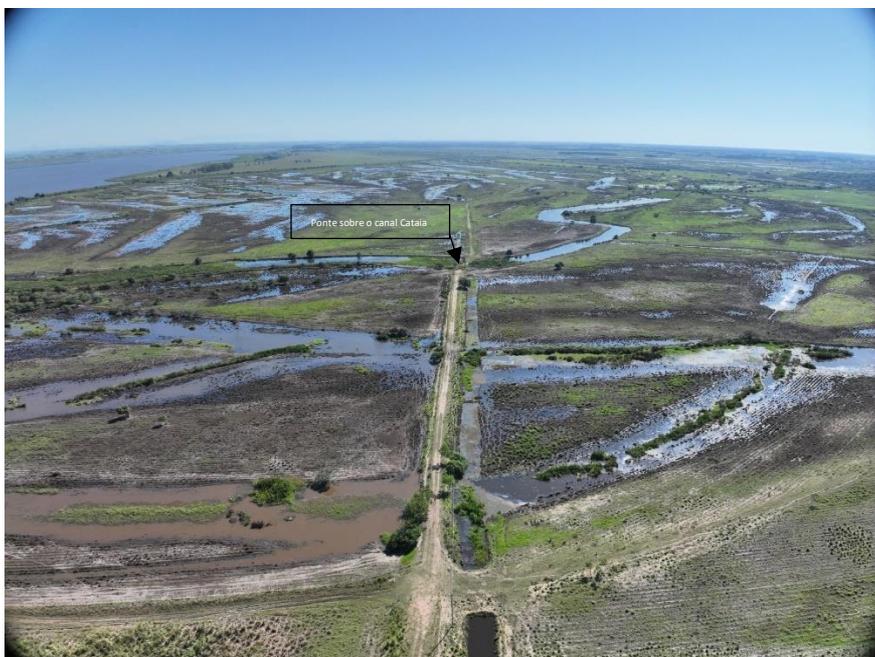
Visão panorâmica da região do entorno do canal Cataia

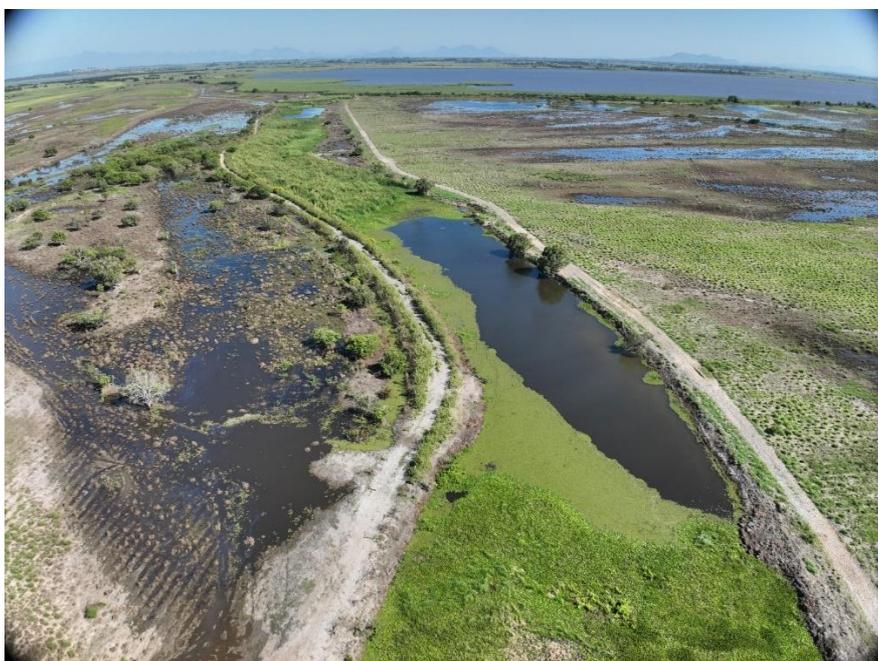
Trecho inicial do Canal Cataia

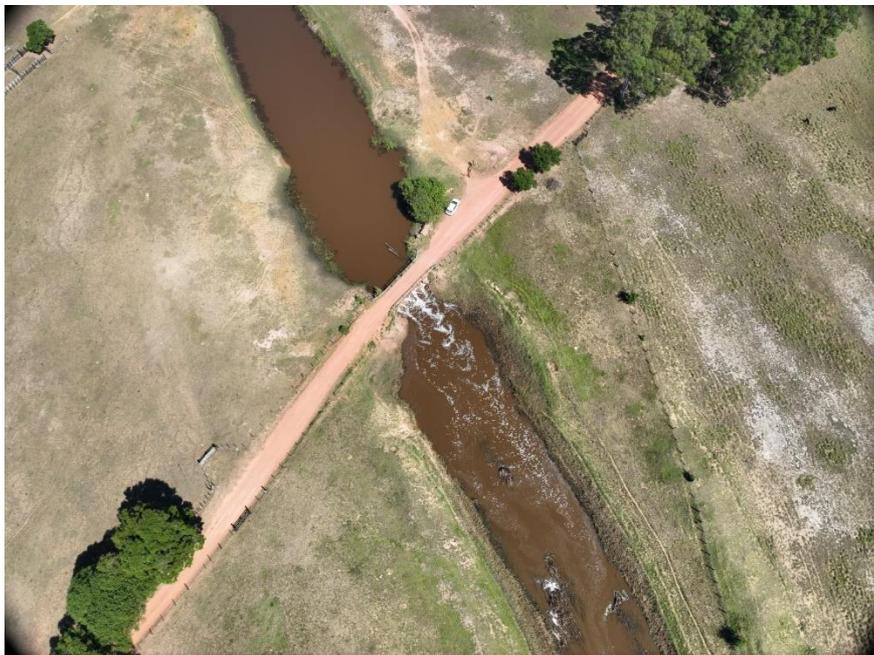
Visão superior da ponte do Funil

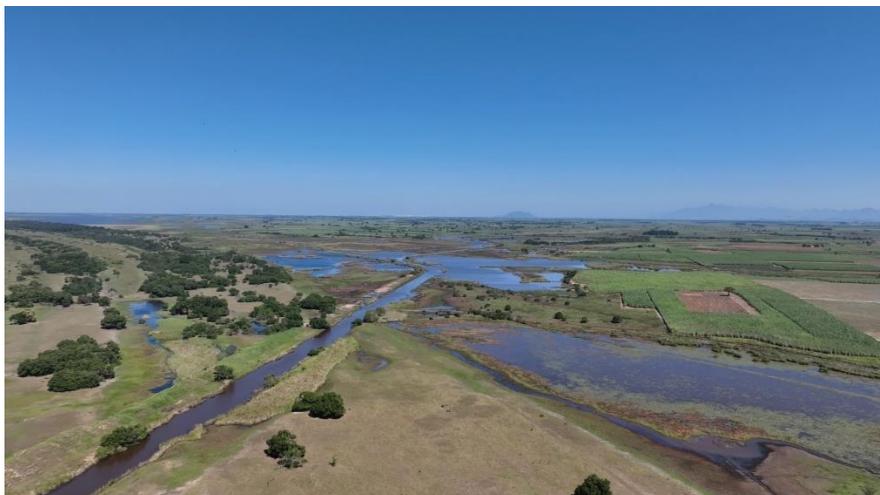
Trecho entre a ponte do Funil e vertedouro do Campelo

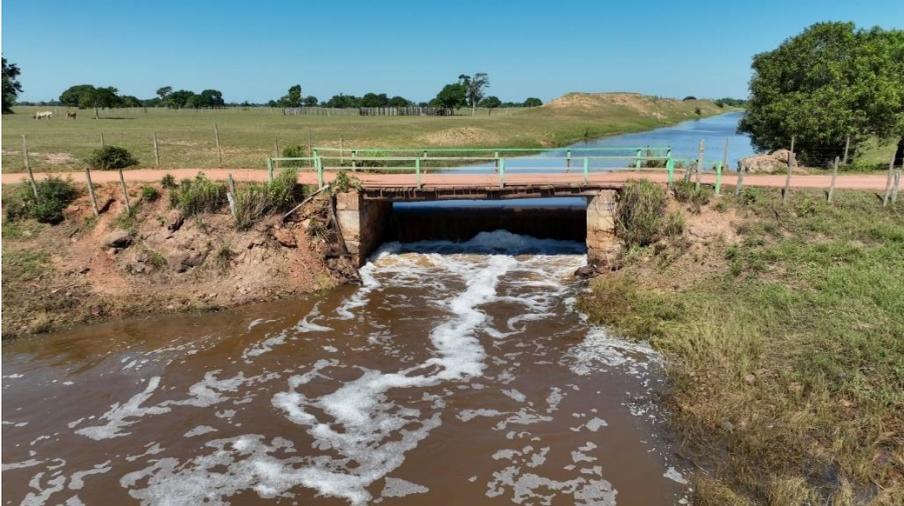
Visão frontal do desnível do vertedouro da ponte do Funil

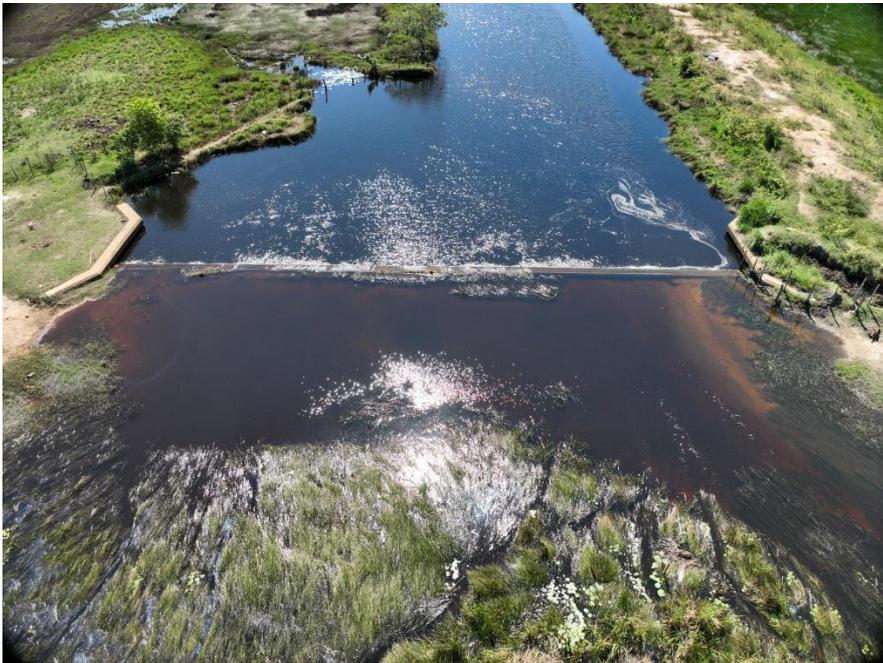
Imagem superior do Vertedouro do Campelo

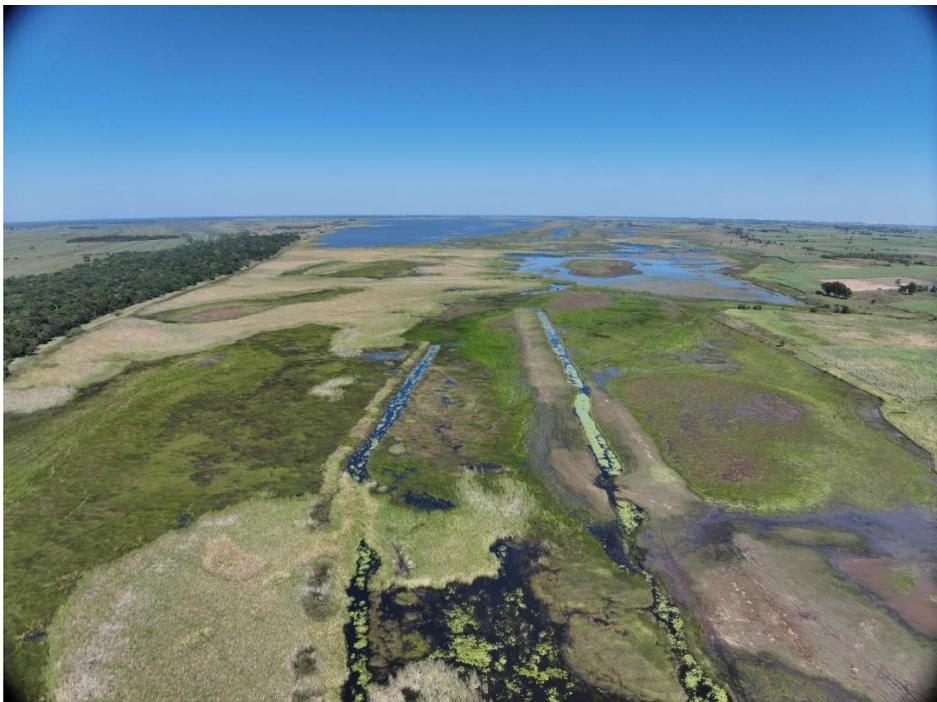
Trecho entre Vertedouro e Lagoa do Campelo

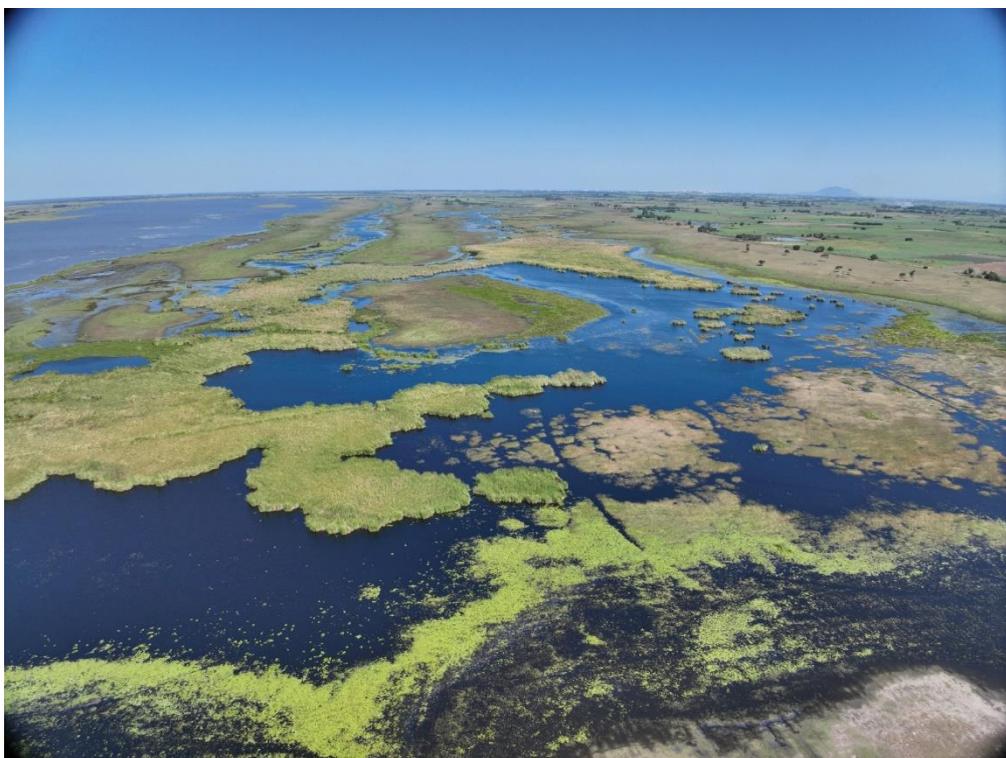
Trecho da saída da Lagoa do Campelo para o vertedouro

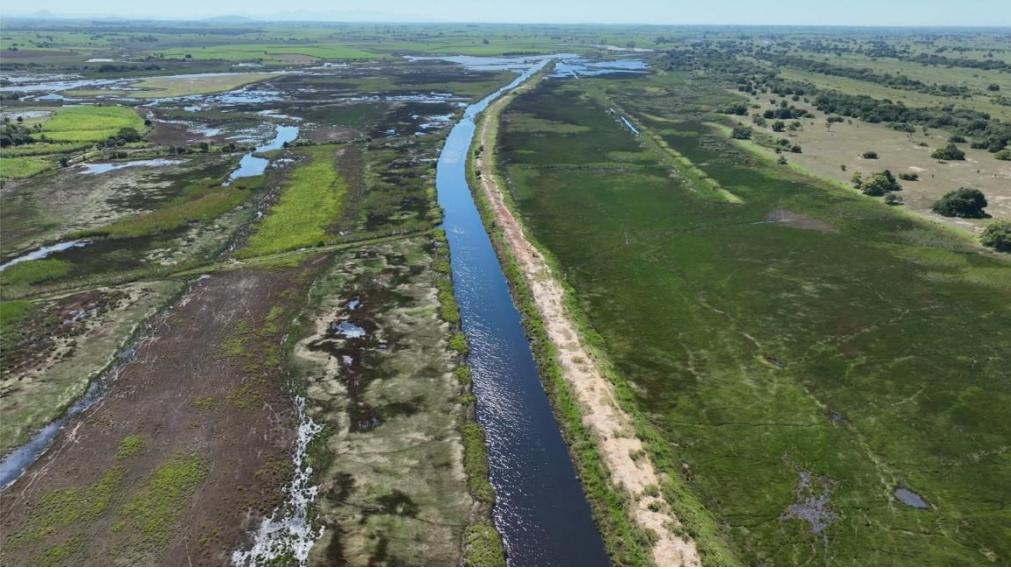
Visão Superior do Vertedouro do Campelo para o Funil

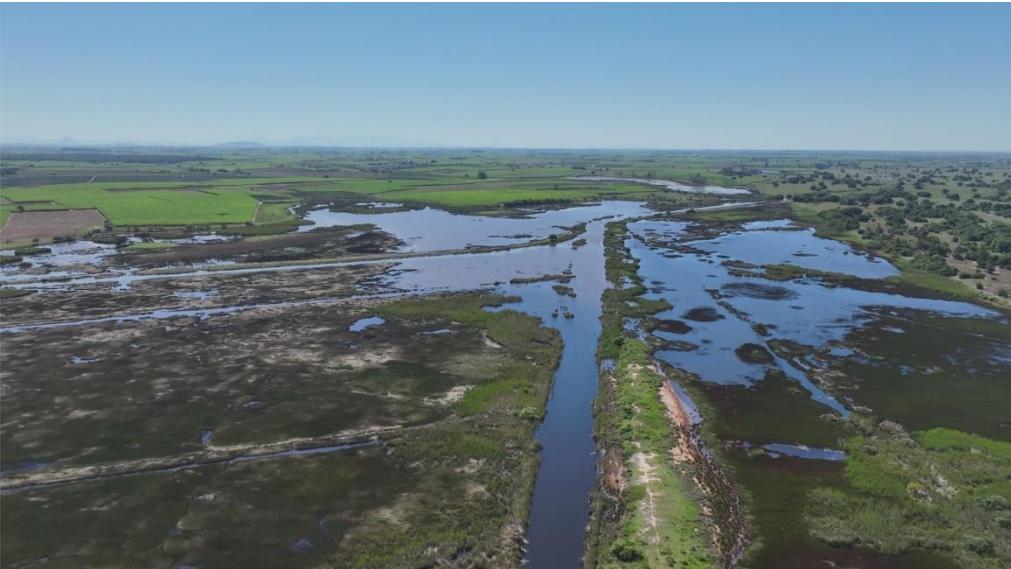
Imagem da região alagada em torno do canal Eng. Antônio Resende

Através dos registros fotográficos é possível verificar a atual situação da região do campelo e do sistema de drenagem, após as intervenções, será necessário levantamento complementar para verificação dos impactos na região.

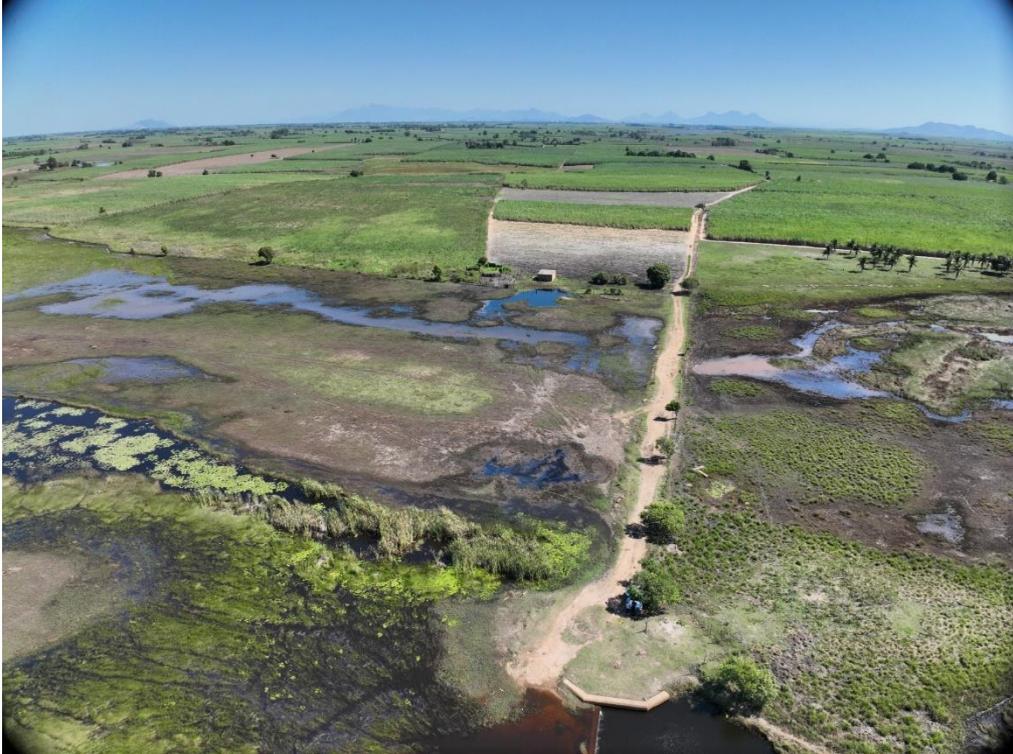
Manchas de inundação próximas ao vertedouro do Campelo

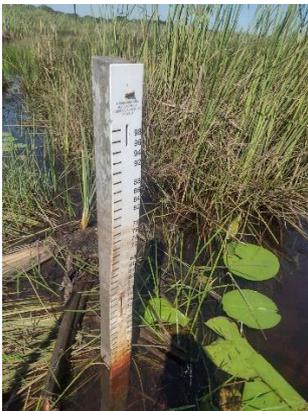
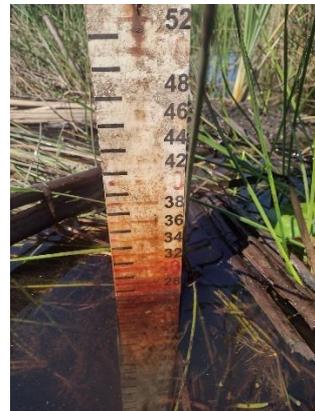
Cota próximo ao vertedouro do Campelo: 3,26 m
